Ocena stanu drzew

W Kępnie, przy ul. Towarowej, w kontekście planowanej przebudowy nawierzchni ulicy i chodnika.

LOKALIZACJA – Kępno – ul. Towarowa

wrzesień 2023

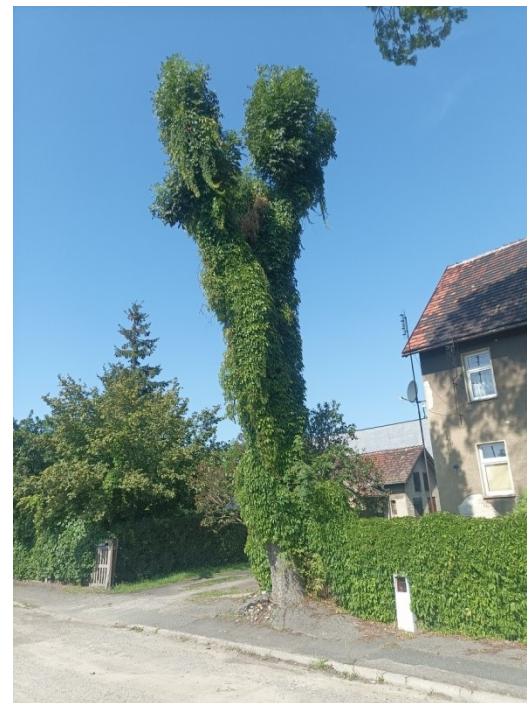
nr 3. Jesion wyniosły

3	jesion wyniosły	<i>Fraxinus excelsior</i>	220	190	10	6	147	6	<p>Pnie ścięte na wys.9h po wylamaniu w trakcie wichury. Korona szczątkowa, odroślowa, wyłącznie z pędów regeneracyjnych. Pień bardzo silnie porośnięty winobluszczem zaroślowym. Bryła korzeniowa podniesiona, rozsadza asfalt wokół pnia.</p> <p>Żywotność obecnej korony dobra. Statyka trudna do oceny - nie znamy uszkodzeń w korzeniach powstałych z powodu utraty większości aparatu asymilacyjnego w koronie. Drzewo wygląda dość małowicznie ze względu na porośnięcie winobluszczem.</p>	Pielęgnacja - zdjęć pnącza ze szczytowej części pnia, tak żeby nie zagłuszały korony. Należy obserwować drzewo w kolejnych latach pod kątem utraty żywotności.

3 okazy jesionów wyniosłych (nr 3,6,8) mają na tyle obniżoną żywotność, że może to być symptomem choroby grzybowej *Hymenoscyphus fraxineus* (zamieranie jesionu wyniosłego). Drzewa należy obserwować w następnych latach pod kątem dalszego pogarszania się stanu, a w przypadku jego stwierdzenia, usunąć i wprowadzić nasadzenia zastępcze.

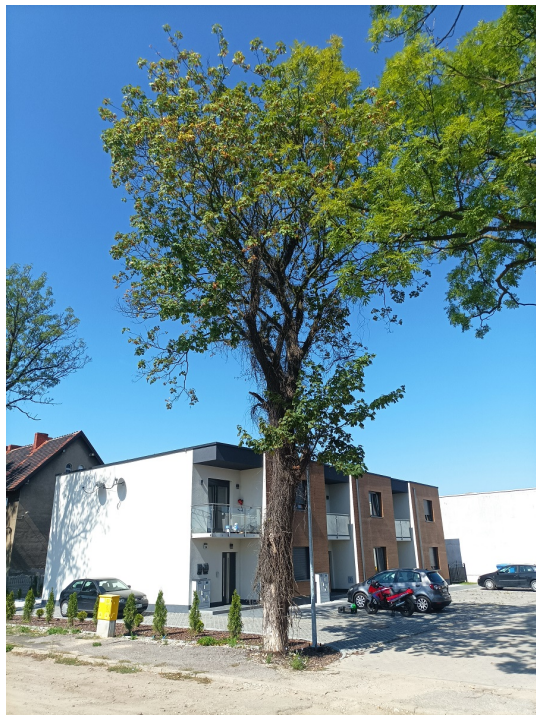
nr 7. klon jawor

7	klon jawor	<i>Acer pseudoplatanus</i>	205	190	10	8	179	6	Pień lekko esowaty, ale stabilny. Korona osadzona w połowie wysokości. 3 równorzędne przewodniki od 1/2h. Lekko obniżona żywotność. Drobnym posusz. Liczne ślady cięć na pniu i w nasadzie korony. Cięcia nieprawidłowe. Pozostały tyłce. Martwe pnącza na pniu. Za drzewem usunięto ogrodzenie.	pielęgnacja - usunięcie martwych pnączy. Usunięcie posuszu. Wyrównanie tyłców po nieprawidłowych cięciach.

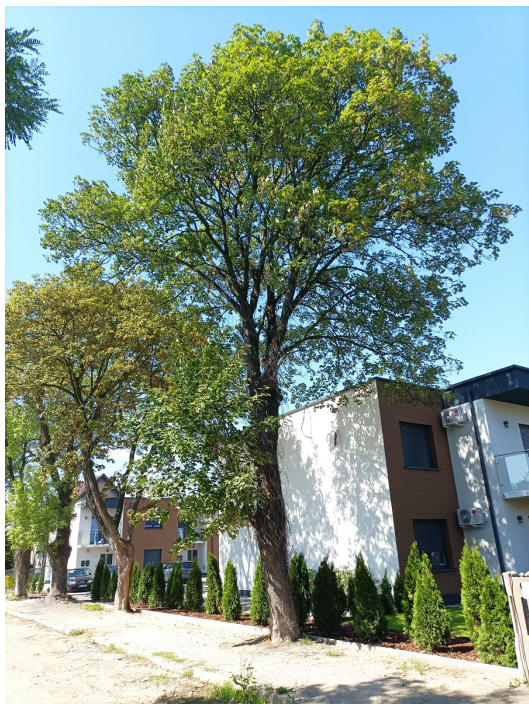
nr 10. klon jawor

10	klon jawor	<i>Acer pseudoplatanus</i>	191	160	10	9	174	4	Pokrój dobry. Korona regularna, osadzona w 1/2h drzewa. Pędy odroślowe na pniu na h-2,5m. Pień prosty, statyka dobra. Od h-6m 3 równorzędne przewodniki. Martwe pnacza na pniu. Ślady niewielkich cięć w koronie.	pielęgnacja - usunięcie odrostów na h-2,5m. Skrócenie gałęzi od budynku o 1m. Usunięcie martwych pnaczy z pnia.
11	robinia akacjowa	<i>Robinia pseudoacacia</i>	244	174	12	12	148	4	Pokrój i żywotność prawidłowe. Korona bardzo gęsta, silniejsza od S. 2 równorzędne przewodniki ona h-2m, połączenie "V", nie zagrażające rozłamaniem w ciągu wielu najbliższych lat.	
12	jesion wyniosły	<i>Fraxinus excelsior</i>	326	209	10	12	poza obszarem	poza obszarem	Żywotność dobra. Pokrój prawidłowy. Drobnny posusz. Drzewo poza obszarem prowadzenia prac budowlanych.	pielęgnacja - usunięcie posuszu, skrócenie pędów przewisających nad drogą.

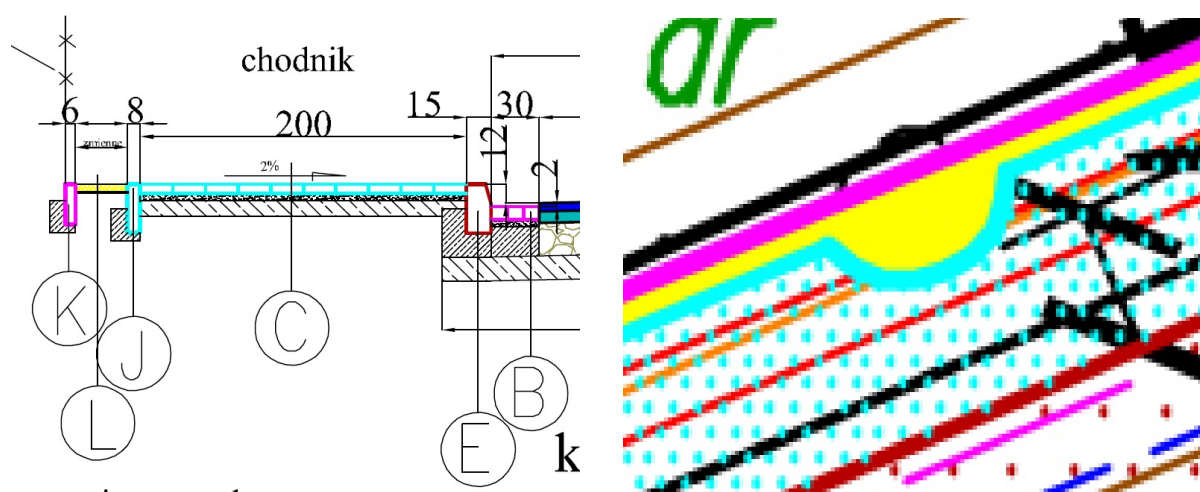
Projekt nie zawiera przekrojów nawierzchni w bezpośrednim sąsiedztwie drzew.

Projekt przewiduje również w otoczeniu drzew zastosowanie nawierzchni osadzonej na warstwie nieprzepuszczalnej zawierającej cement, co skutecznie odetnie korzenie od poboru wody opadowej. Nie jest także opisane jaką przestrzeń przewidziano wokół pni.

Wykonanie prac budowlanych realizując ściśle założenia projektu, wpłynie na radykalne pogorszenie się stanu fitosanitarnego drzew, co może w konsekwencji doprowadzić do ich obumarcia, lub znacząco zwiększyć zagrożenie wywrócenia się z powodu uszkodzeń systemu korzeniowego i słabszego osadzenia w gruncie.

Wokół drzew należy przewidzieć większą przestrzeń o nawierzchni przepuszczalnej, umożliwiającej także ruch pieszcy, co zapewni jednoczesną drożność chodnika, jak również dostępność wody i powietrza dla korzeni. Projekt należy skorygować według rysunku poglądowego, pozostawiając pas szerokości 1m (minimalna dopuszczalna dla chodników), z nawierzchni utwardzonej.
