Ocena stanu drzew

W Kępnie, przy ul. Towarowej, w kontekście planowanej przebudowy nawierzchni ulicy i chodnika.

LOKALIZACJA – Kępno – ul. Towarowa

wrzesień 2023

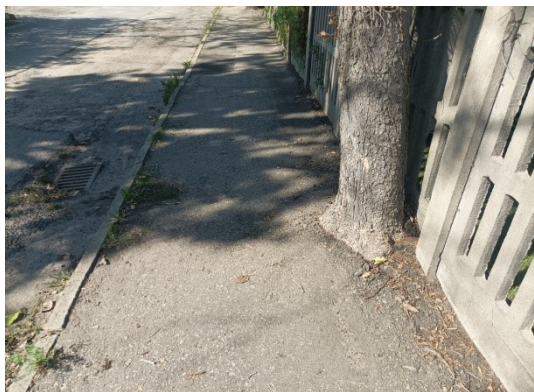
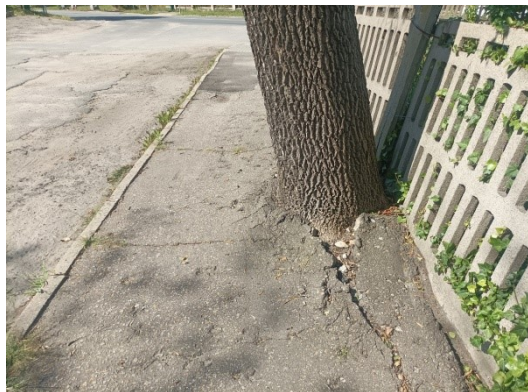
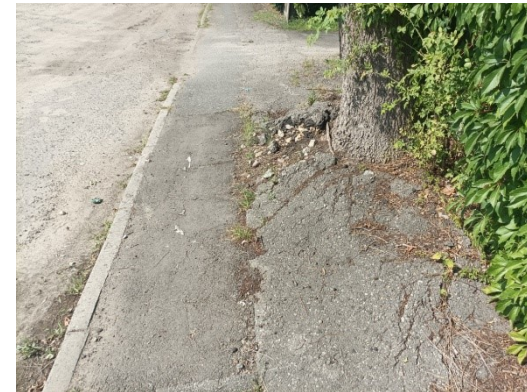
nr 3. Jesion wyniosły

3	jesion wyniosły	<i>Fraxinus excelsior</i>	220	190	10	6	147	6	<p>Pnie ścięte na wys.9h po wylamaniu w trakcie wichury. Korona szczątkowa, odroślowa, wyłącznie z pędów regeneracyjnych. Pień bardzo silnie porośnięty winobluszczem zaroślowym. Bryła korzeniowa podniesiona, rozsadza asfalt wokół pnia.</p> <p>Żywotność obecnej korony dobra. Statyka trudna do oceny - nie znamy uszkodzeń w korzeniach powstałych z powodu utraty większości aparatu asymilacyjnego w koronie. Drzewo wygląda dość małowicznie ze względu na porośnięcie winobluszczem.</p>	Pielęgnacja - zdjęć pnącza ze szczytowej części pnia, tak żeby nie zagłuszały korony. Należy obserwować drzewo w kolejnych latach pod kątem utraty żywotności.

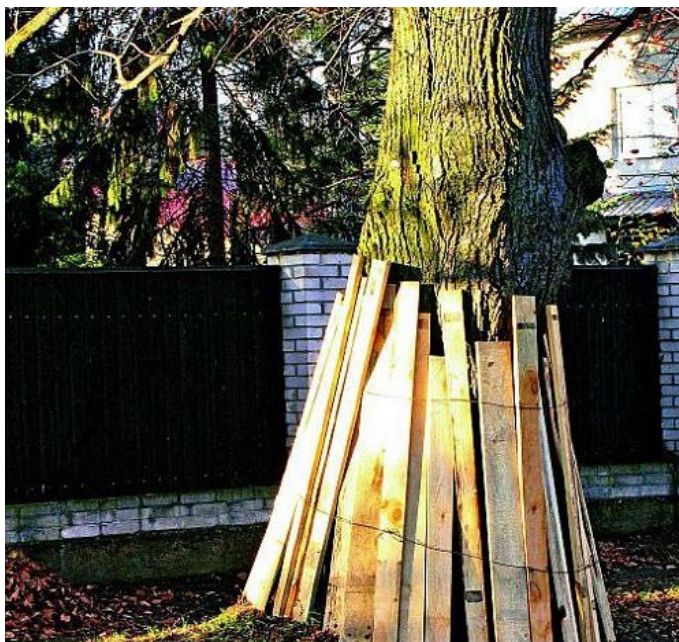
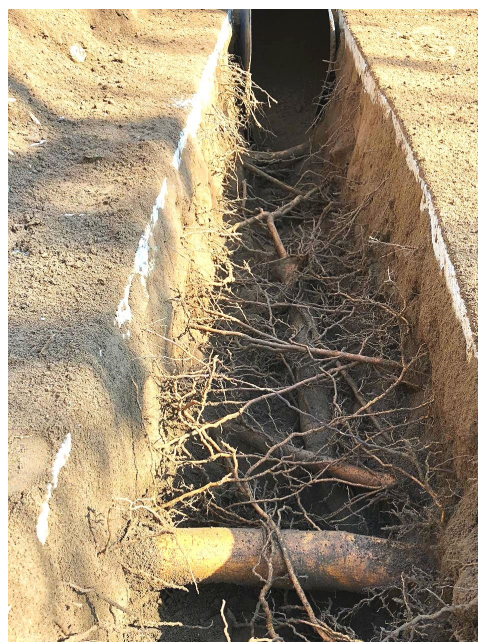
Zabezpieczenie pnia drzewa, włącznie z nabiegami korzeniowymi, za pomocą deskowania
Przykład wykopu wykonanego z pozostawieniem nieuszkodzonych korzeni drzew (narzędziem air spade)

Zabezpieczenie pni drzew w celu ochrony przed uszkodzeniami mechanicznymi. Należy to zrobić za pomocą deskowania, pod którym umieszcza się miękki materiał (kawałki gumy, słomy, styropianu itp.), najlepiej związane drutem wiązałkowym. Z uwagi na widoczne nabiegi korzeniowe, konieczne jest zabezpieczenie drzew w ten sposób, by również były chronione.

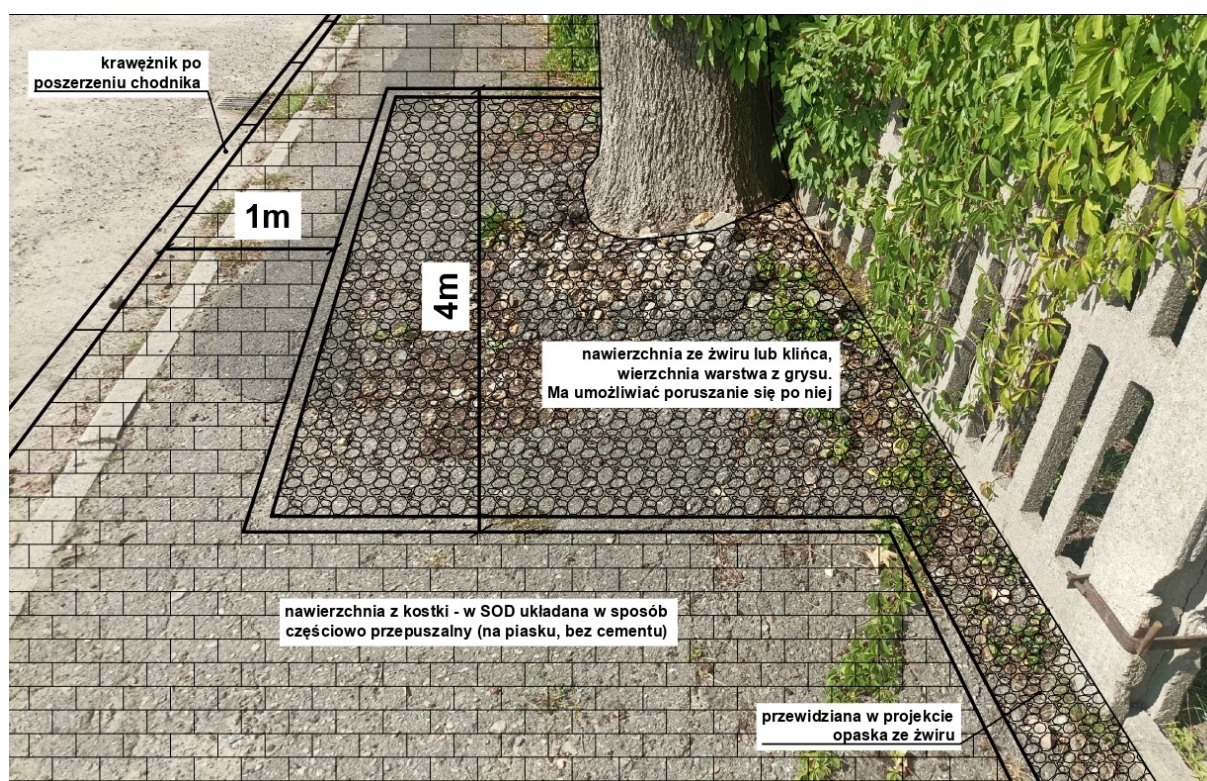
Schematycznie ujęte prawidłowe otoczenie drzew na ul. Towarowej. Rys. autora.

Wokół drzew należy przewidzieć większą przestrzeń o nawierzchni przepuszczalnej, umożliwiającej także ruch pieszcy, co zapewni jednoczesną drożność chodnika, jak również dostępność wody i powietrza dla korzeni. Projekt należy skorygować według rysunku poglądowego, pozostawiając pas szerokości 1m (minimalna dopuszczalna dla chodników), z nawierzchni utwardzonej.
